# Risanamento di una tubazione acquedottistica

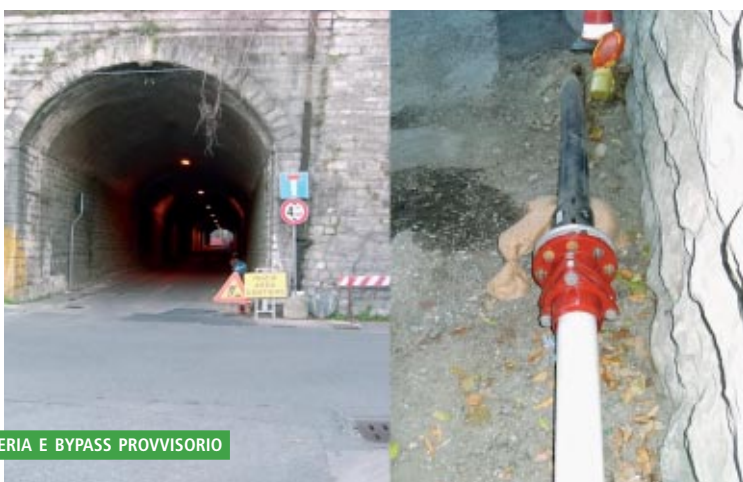
GALLERIA E BYPASS PROVVISORIO

Il primo giorno sono stati eseguiti gli scavi per intercettare la linea, il gestore ha poi installato a monte ed a valle del tratto due stacchi flangiati a cui è stato collegato un tubolare SaniTube® diametro 80 mm, appoggiato sulla pavimentazione stradale con la funzione di by-pass provvisorio.

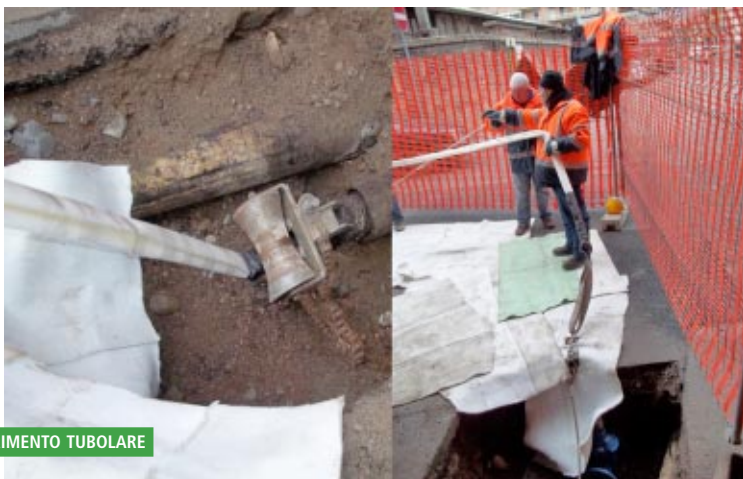
INSERIMENTO TUBOLARE

Si tratta di una tecnologia di risanamento no-dig completamente a freddo che non comporta l'utilizzo di resine o collanti. Il tubolare viene inserito per trascinamento nel condotto e, una volta gonfiato, viene ricollegato con appositi pezzi terminali anti sfilamento che terminano con normali flange UNI PN 16.

Il terzo giorno, terminata la pulizia del tubo, è stato inserito e collegato il tubolare SaniTube®; dopo un collaudo a 16 bar per 24 ore il condotto è stato restituito al suo uso completamente risanato. ■

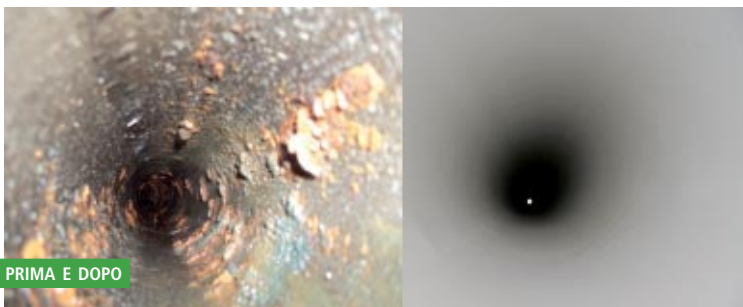
TUBO PRIMA E DOPO
